POCUS EN REUMATOLOGÍA. EL SIGNO DEL HALO NO COMPRESIBLE

JULIO CÉSAR ROTONDARO¹, MARTÍN DURLACH¹, LUCILA PENSA¹, ELIANA MORRESI², GRACIELA GÓMEZ³

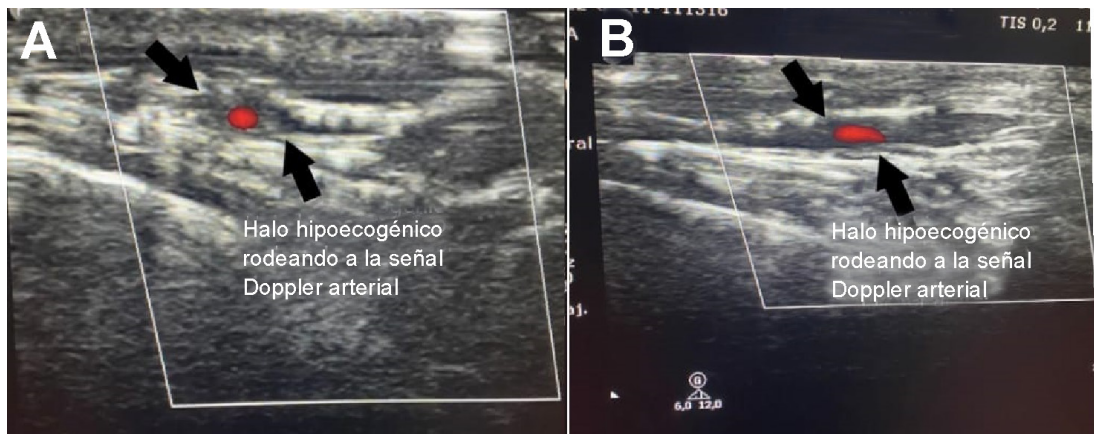
Figura 1 |

POCUS (*Point-of-Care Ultrasound*) se define como la adquisición e interpretación de imágenes ultrasonográficas realizadas por el médico tratante junto a la cama del paciente, en lugar de ser realizada por un especialista. Presentamos el caso de una mujer de 91 años que comenzó dos meses previos a la consulta con cefalea en hemicráneo derecho. Quince días previos agregó disminución de agudeza visual del ojo homolateral. Al ingreso se constató eritrosedimentación > 100 mm/h y PCR 4.5 (LSN 0.5). Se realizó ecografía Doppler de arteria temporal derecha, corte transversal y longitudinal respectivamente (Fig. 1 A y B). Se observó anillo hipoeecogénico rodeando a la señal Doppler de

la arteria, compatible con “signo del halo no compresible”. Este halo corresponde al edema de pared provocado por la inflamación del vaso. Dicho estudio fue confirmado por especialista en imágenes. Se interpretó como arteritis de células gigantes e inició tratamiento con metilprednisolona. Según las guías EULAR la ecografía Doppler de arteria temporal/axilar es de gran valor diagnóstico en pacientes con alta probabilidad pre-prueba, aunque existen falsos positivos, alcanzado una sensibilidad de 68-78% y especificidad de 78-89%. La ecografía ofrece ventajas sobre la biopsia dado que es accesible, segura y brinda resultados inmediatos.
